Ofício nº 066/2024/SEPLAN/SECULT

Assunto: **Solicitação de vistoria para levantamento de área e elaboração de Laudo Técnico.**

Em resposta ao Ofício nº 110/2024-SECULT e após visita técnica realizada no estádio Asa Branca localizado na Avenida Presidente Vargas S/N no Bairro Boa Vista, foram obtidas fotos, a fim de identificar e esclarecer melhor os problemas que envolvem o local.

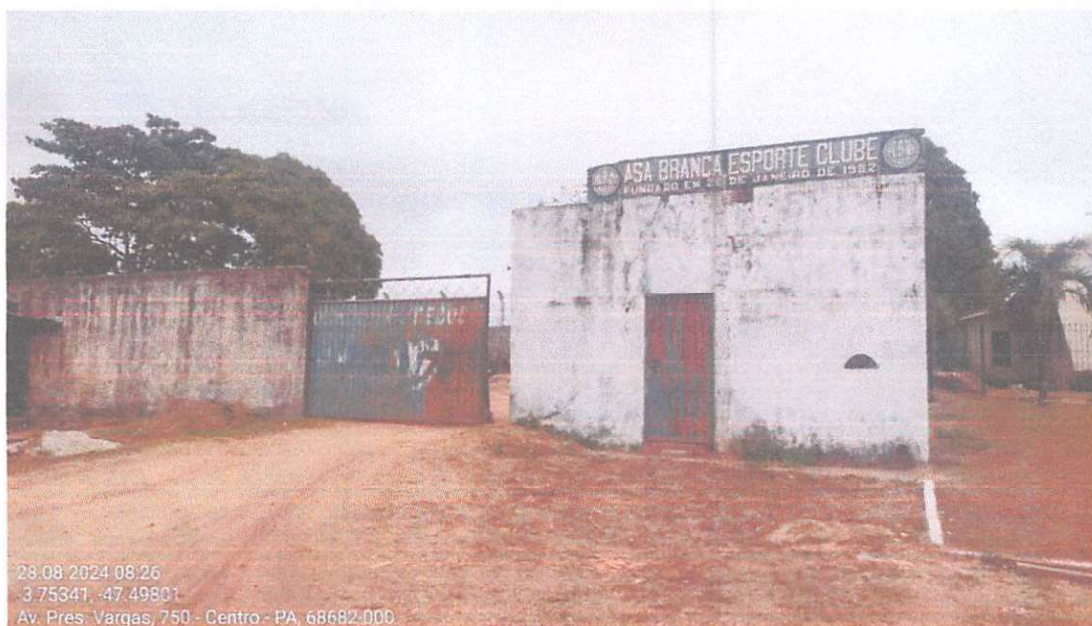
Em vistoria no dia 28 de agosto de 2024, foi constatado que o estádio Asa Branca apresenta alguns pontos de fissuras, alambrado danificado, poste de concreto que sustenta a tela alambrado danificado, gramado aparentemente desgastado, portão de acesso ao campo danificado. Após apresentação deste ponto como mostra o relatório fotográfico abaixo o estádio precisa de uma manutenção preventiva onde possa vir apresenta viabilidade, segurança e conforto aos usuários e aos o praticantes do futebol, nesta condição apresentada a pratica do futebol não impedirá na realização dos campeonatos municipais e projetos realizado pela prefeitura.

Figura 2 – Fachada do Estádio Asa Branca Esporte Clube – Apresenta fissuras.
Fonte: Autor, 2024

Recomenda-se que seja feito a manutenção imediata dos pontos danificados e referente a grama devido os desgastes precisa de uma avaliação minuciosa de um profissional da área.

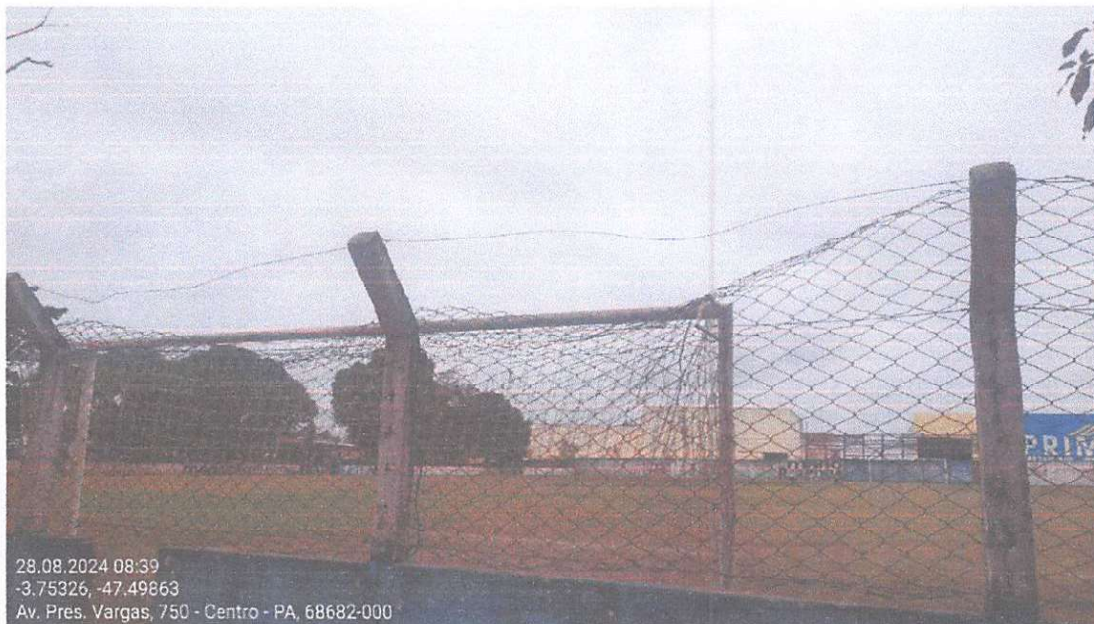
28.08.2024 08:39
-3.75326, -47.49863
Av. Pres. Vargas, 750 - Centro - PA, 68682-000

Figura 3 – Alambrado danificado.
Fonte: Autor, 2024

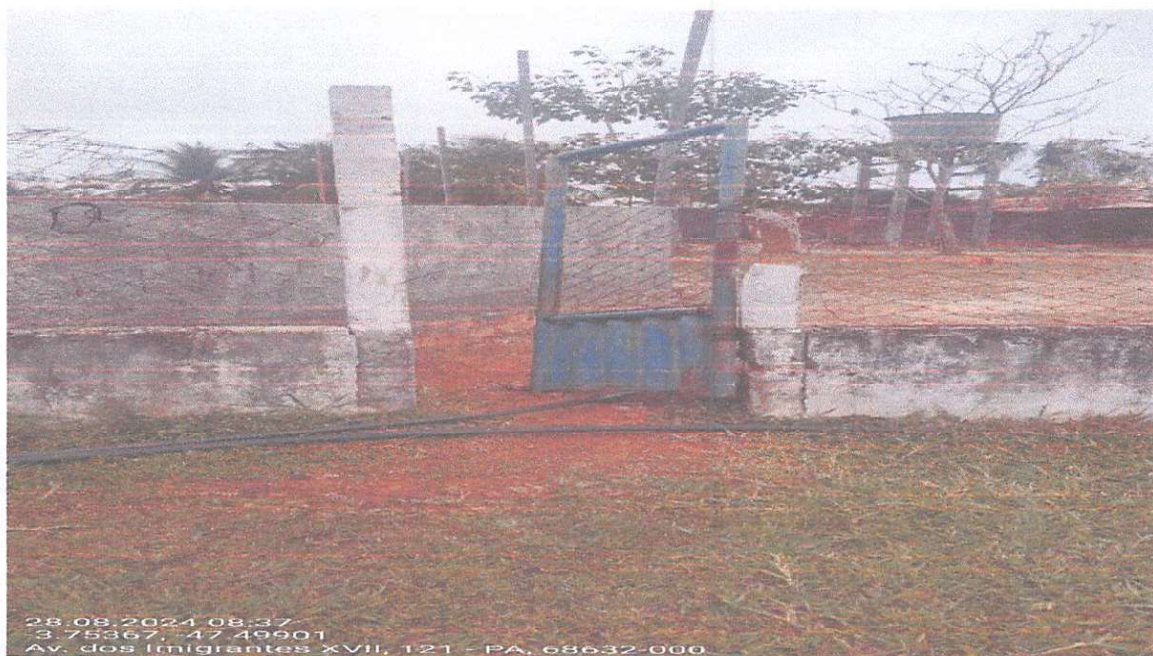
28.08.2024 08:37
-3.75367, -47.49901
Av. dos Imigrantes XVII, 121 - PA, 68632-000

Figura 4 – Alambrado danificado.
Fonte: Autor, 2024

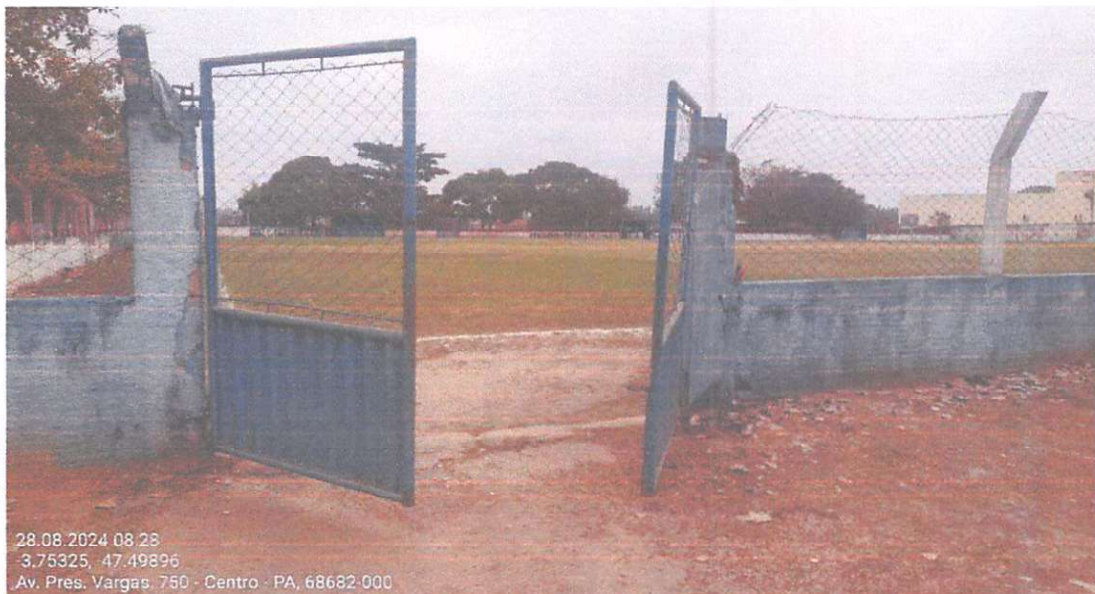
28.08.2024 08:28
3.75325, 47.49896
Av. Pres. Vargas, 750 - Centro - PA, 68632-000

Figura 5 – Portão de acesso ao campo danificado.
Fonte: Autor, 2024

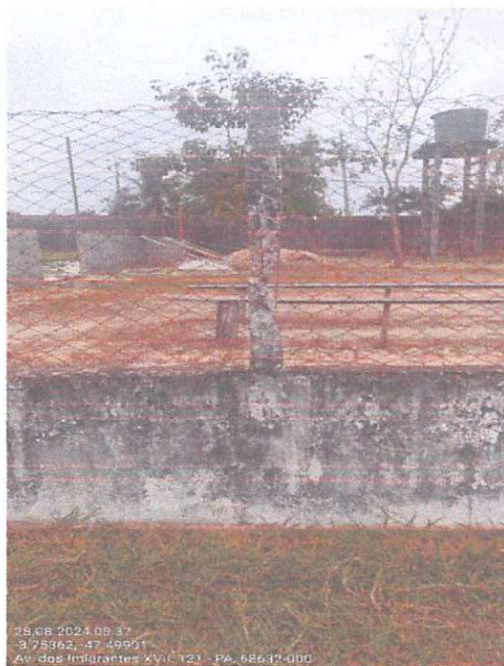
28.08.2024 09:37
3.75362, 47.49991
Av. dos Imigrantes VIII, 123 - PA, 68632-000

Figura 6 – poste de concreto que sustenta a tela alamedado danificado.
Fonte: Autor, 2024

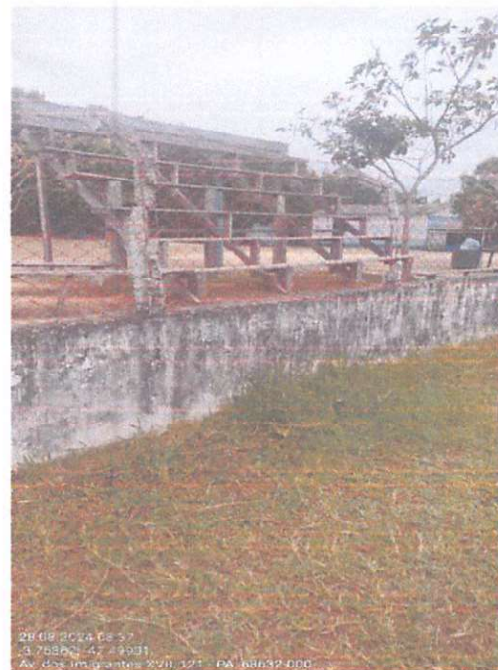
28.08.2024 09:37
3.75850, 47.49931
Av. dos Imigrantes VIII, 123 - PA, 68632-000

Figura 7 – poste de concreto que sustenta a tela alamedado danificado.
Fonte: Autor, 2024

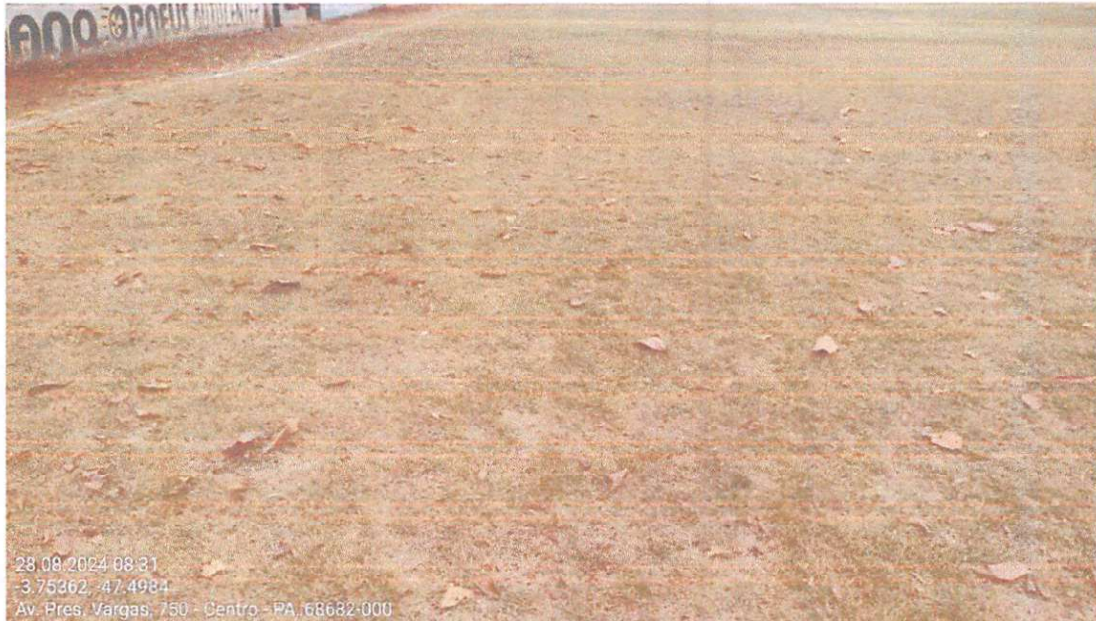
Figura 8 – Gramado desgastado por falta de manutenção.
Fonte: Autor, 2024

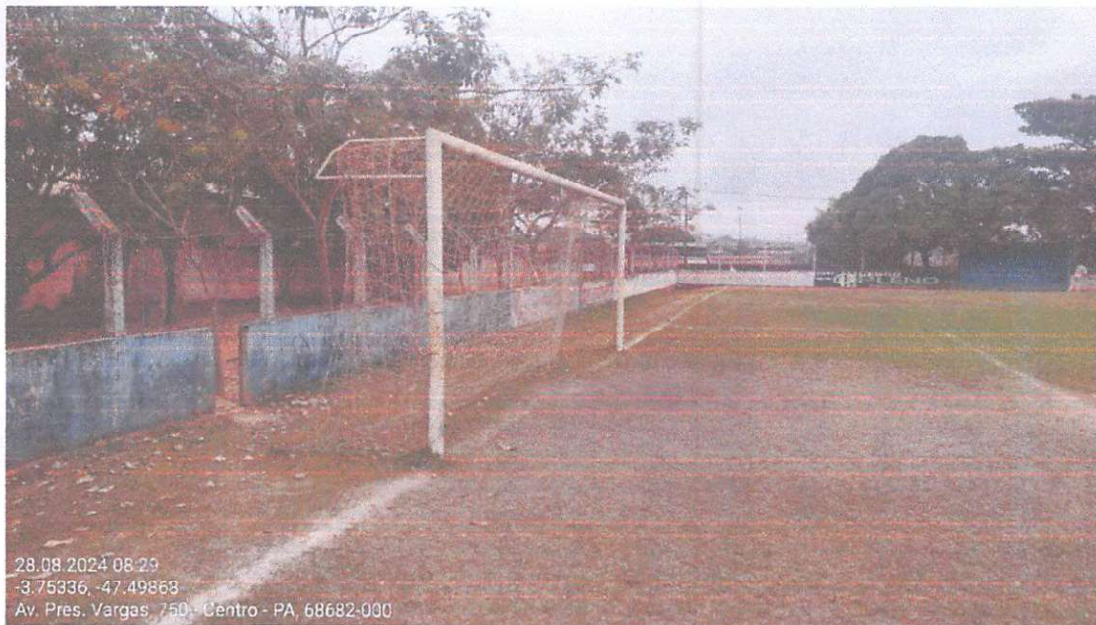
Figura 9 – Gramado desgastado.
Fonte: Autor, 2024

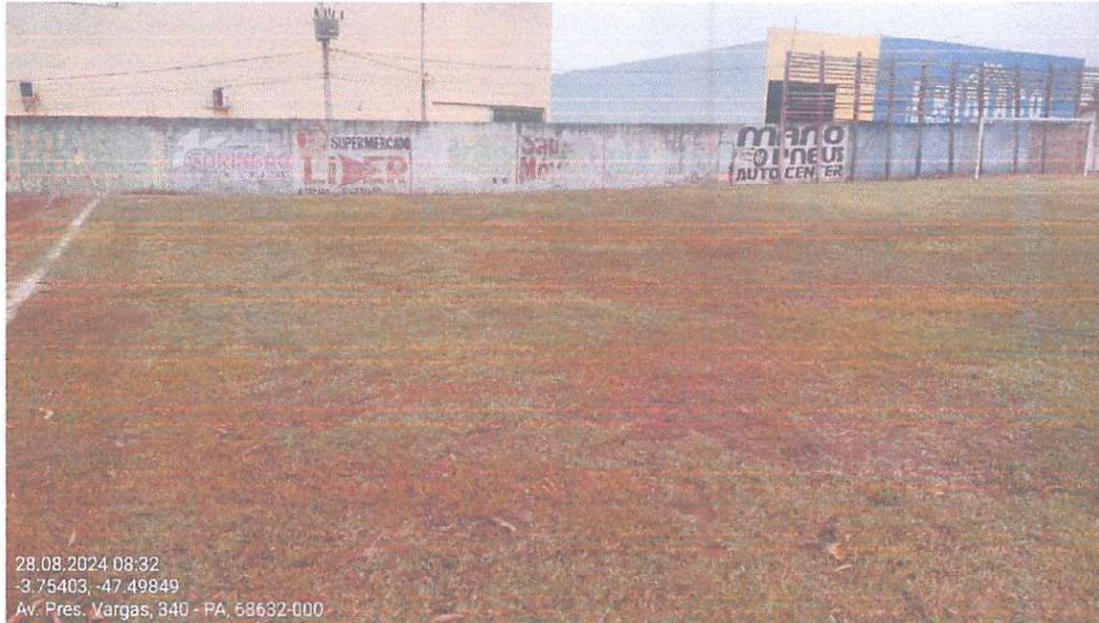
28.08.2024 08:32
-3.75403, -47.49849
Av. Pres. Vargas, 340 - PA, 68632-000

Figura 10 – Gramado desgastado.
Fonte: Autor, 2024

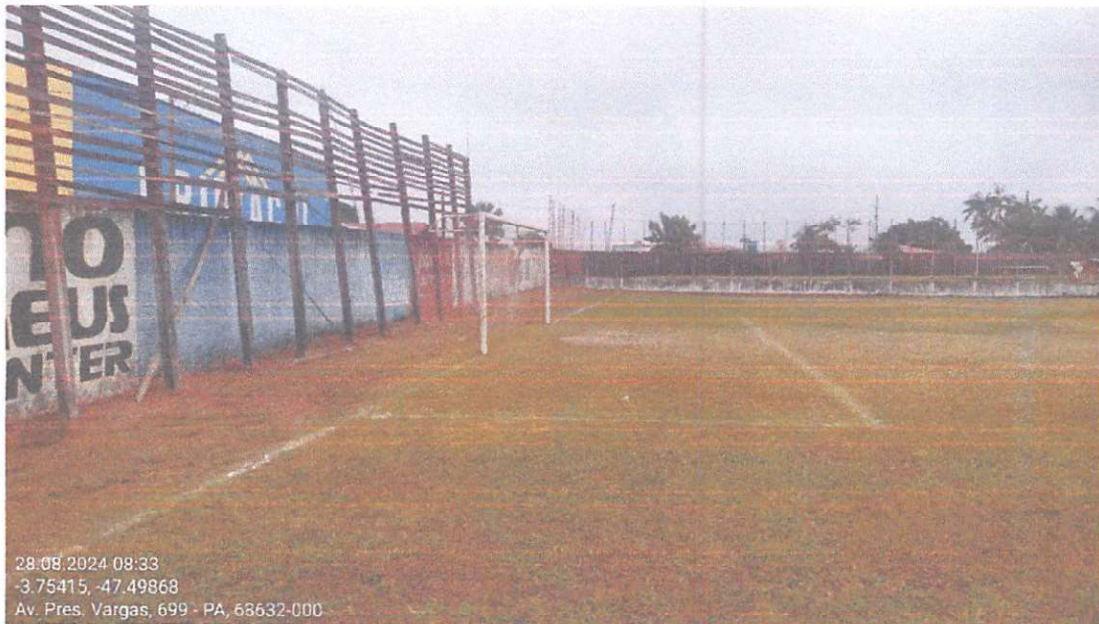
28.08.2024 08:33
-3.75415, -47.49868
Av. Pres. Vargas, 699 - PA, 68632-000

Figura 11 – Gramado desgastado.
Fonte: Autor, 2024

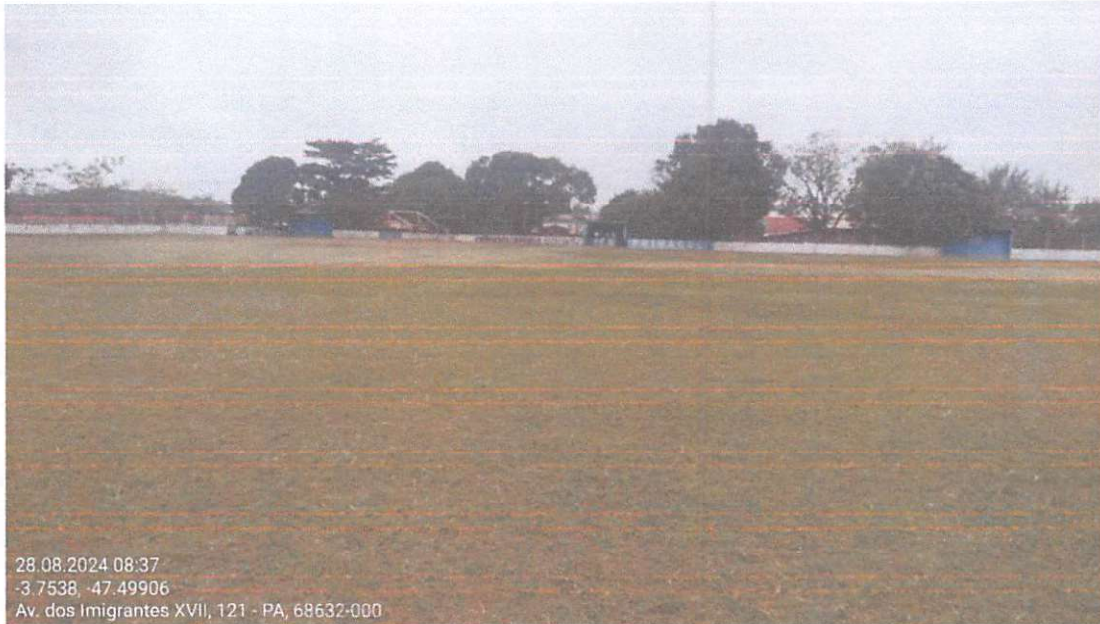
Figura 12 – Gramado desgastado -visão geral.
Fonte: Autor, 2024
